# Restauración y conservación del Sitio Ramsar Lagunas de Guanacache, Desaguadero y del Bebedero

Daniel E. Blanco y Laura Vidal, *editores*

Fundación para la Conservación y el Uso Sustentable de los Humedales  
Oficina de Wetlands International en Argentina

2012

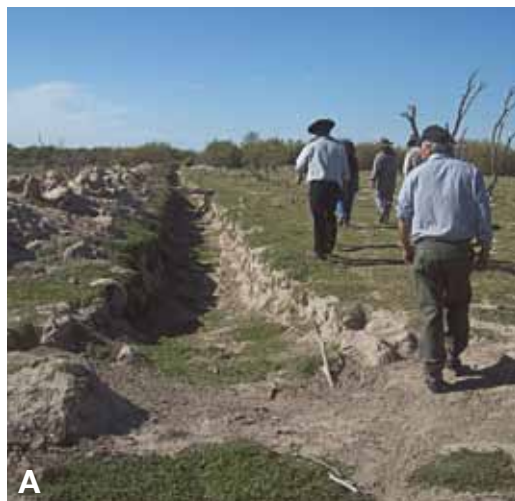
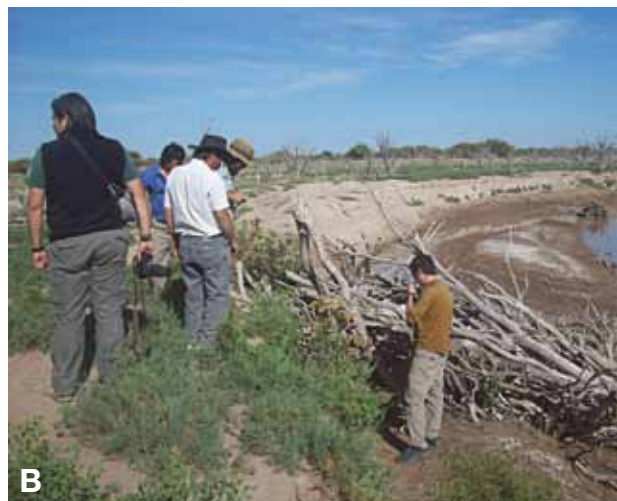
**Figura 3.-** Obras artesanales realizadas por pobladores del Sitio Ramsar para retener o re-encauzar el agua del Bañado de San Miguel: A) canal hecho a pala por los vecinos y B) pie de gallo hecho con ramas y palos para levantar el nivel de un curso de agua del sector “Corral de Julia”.

Siendo los afectados directos, los primeros en practicar la restauración del ambiente fueron los mismos laguneros. Muestra de esto son las acciones que practican desde hace tiempo, tales como la construcción de pie de gallos, terraplenes, tapones con ramas, canalizaciones o la limpieza de viejos cauces (Figura 3).

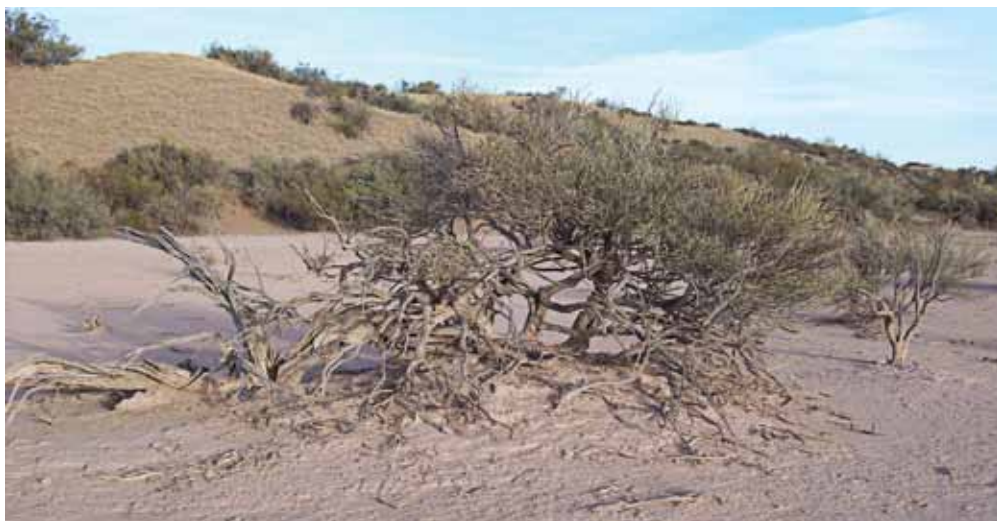
**Figura 5.** - Erosión hídrica de tipo laminar, donde el agua arrastra las primeras capas del suelo dejando la vegetación con las raíces al descubierto.

Sin duda, la principal problemática del Sitio Ramsar es la degradación de los humedales, no sólo por la escasez de agua, sino también por la erosión hídrica de tipo laminar y por surcos que se producen en las bases de las cubetas receptoras. Este tipo de erosión se pone en evidencia por la presencia de plantas en pedestal (Ulacco 2006) (Figura 5).

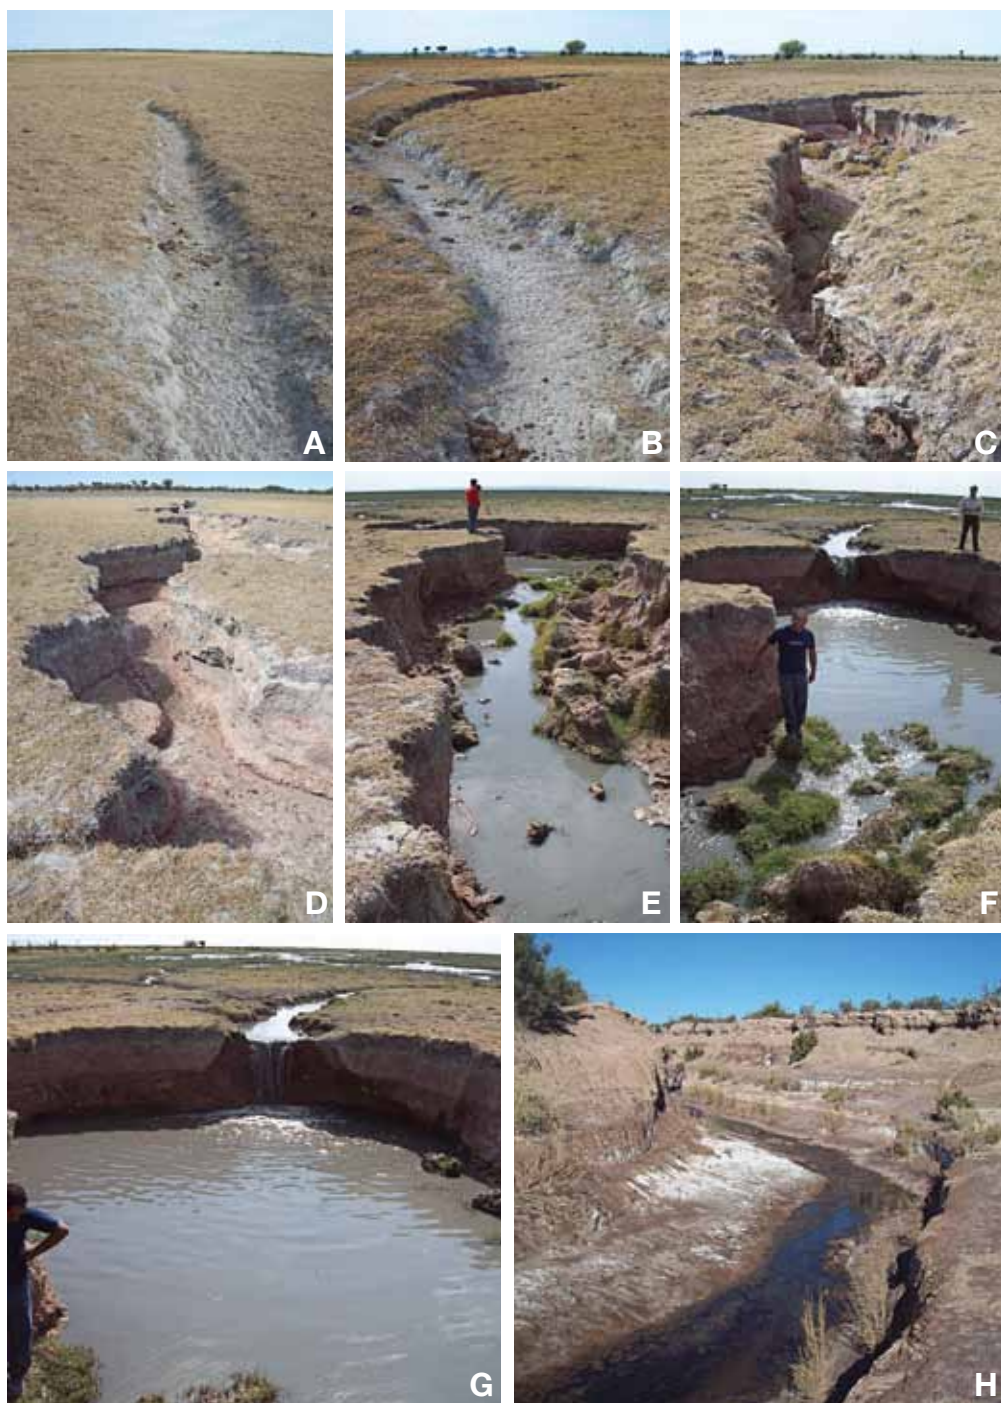
**Figura 6.-** Proceso de formación de una cárcava, que comienza con el agua de lluvia que corre por un sendero de animales (A). En las fotos siguientes se ve que mientras más agua corre, más se profundiza la cárcava (B, C, D, E, F, G). La fotografía en el extremo inferior derecho muestra una cárcava de más de 10 m de profundidad, que desemboca en el río Desaguadero (H).

Otro caso de erosión, es la erosión retrocedente, por la cual el agua degrada al suelo formando pequeños surcos, que se profundizan formando cárcavas de gran tamaño. Se la llama “erosión retrocedente” porque la misma avanza hacia atrás, en dirección contraria al flujo del agua (Figura 6).

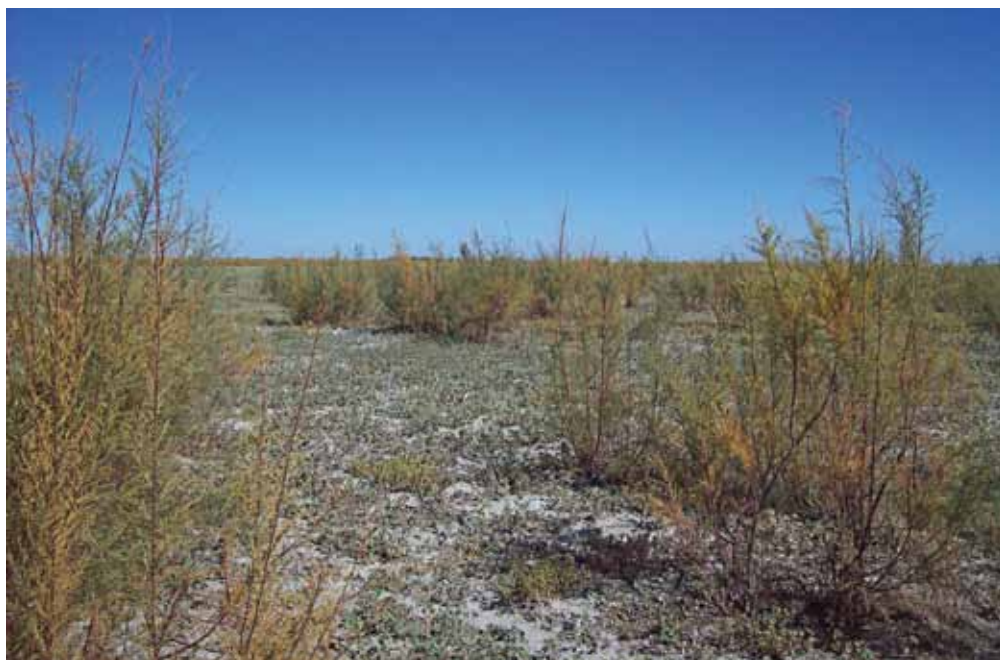
**Figura 8.-** Invasión de tamarindo (*Tamarix sp.*) en laguna “Los Chanchos”, El Retamo, Depto. de Lavalle, Mendoza.

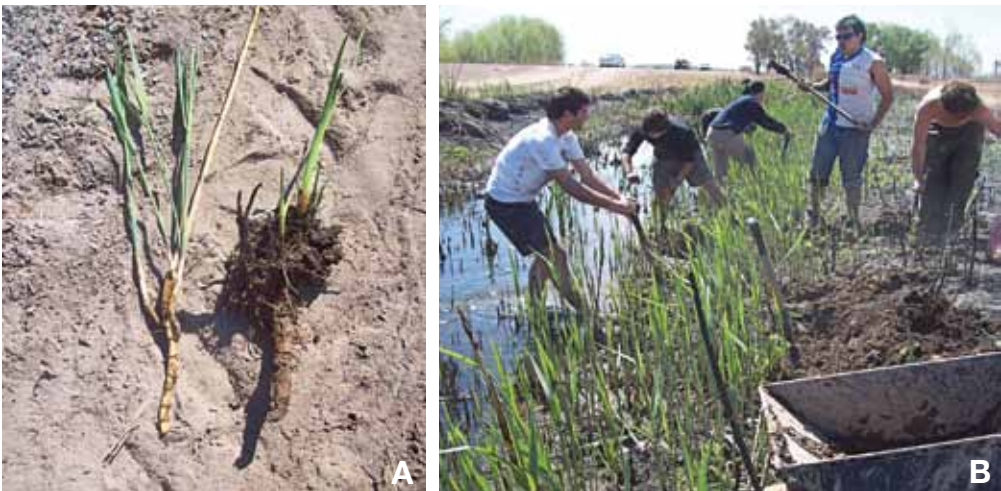
**Figura 19.-** Cosecha de rizomas de macrófitos: A) detalle de rizomas de carrizo (*Phragmites australis*) a la izquierda y de totora (*Typha domingensis*) a la derecha y B) tareas de cosecha.

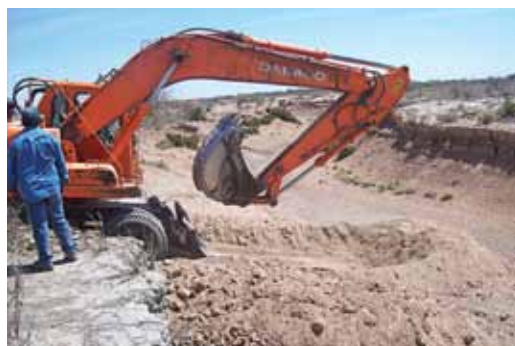
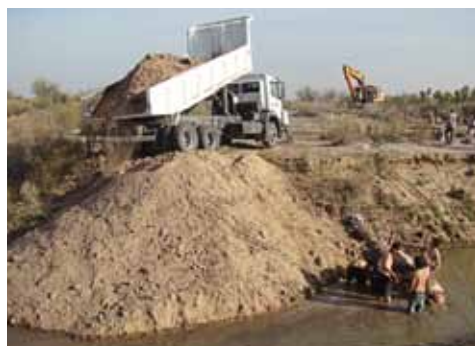
**Figuras 21.-** Trabajo de las máquinas para consolidar el terraplén.

Para la construcción de cada terraplén fueron necesarios tres días de trabajo, dos operarios, dos técnicos y personal de apoyo (alumnos y vecinos de la comunidad local), totalizando entre 10 y 15 personas. (Figura 22). En cada obra se gastaron 800 litros de combustible y se utilizaron unos 700 m<sup>3</sup> de tierra arcillosa, lo cual significa unas 50 cargas de camión (15 m<sup>3</sup> por viaje). Una vez terminado, el terraplén se compacta, se riega y queda listo para ser revestido (Figura 22).

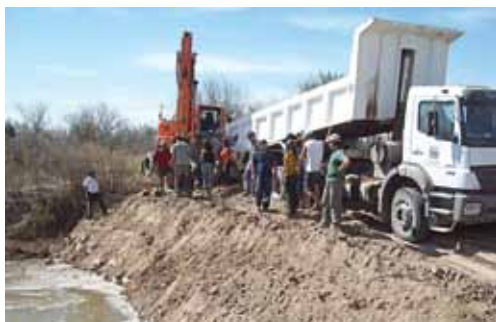
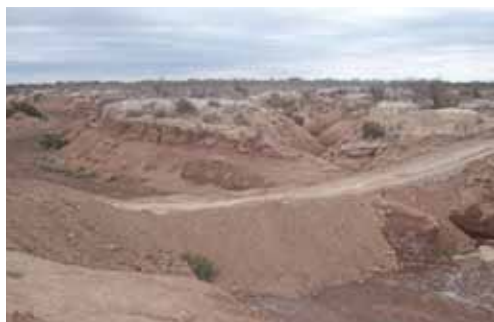
**Figura 22.-** Equipo trabajando en las obras y terraplén terminado.

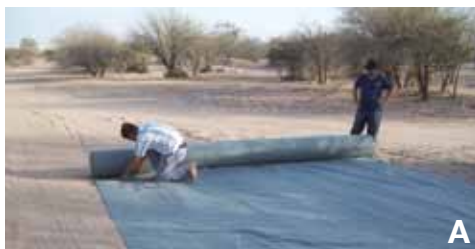
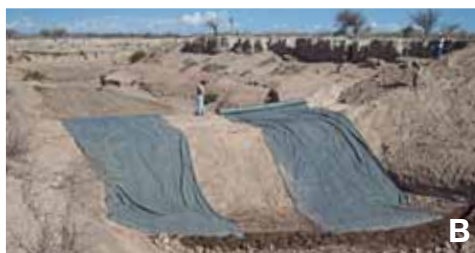
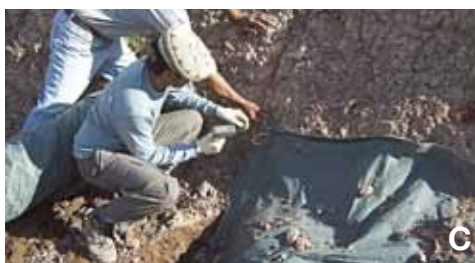
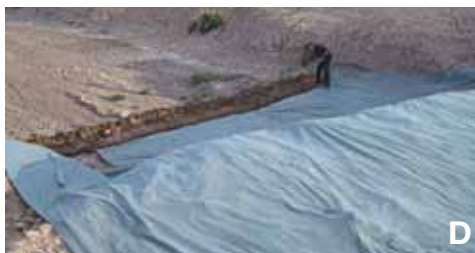
**Figura 23.-** Proceso de colocación y fijación de la membrana geotextil: A) preparación de la membrana geotextil, B) cubrimiento del terraplén, C) fijación con estacas de hierro y D) anclaje mediante zanja.

Una vez recubiertos por la membrana, los terraplenes quedaron listos para la colocación de las bolsas con tierra.

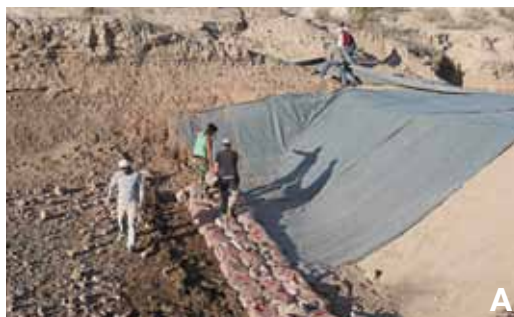
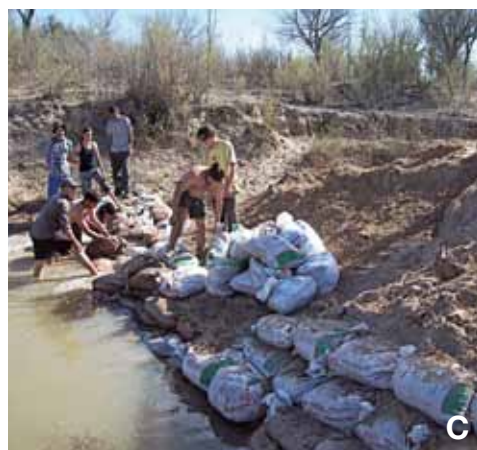
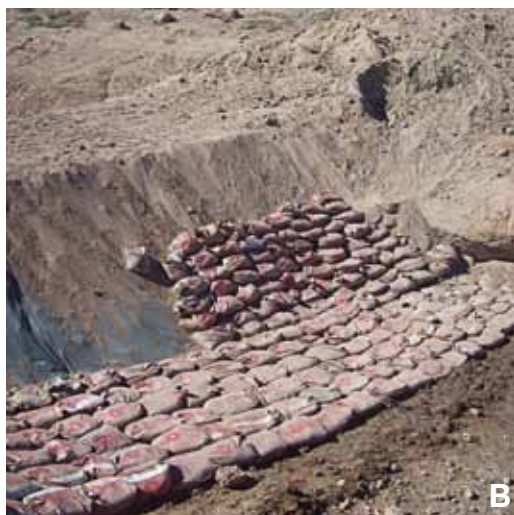
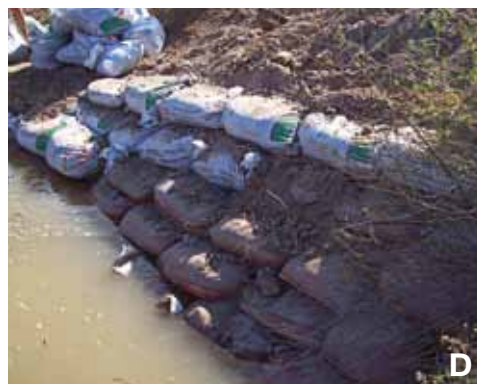
**Figura 24.-** Colocación de bolsas con tierra y rizomas: A) y B) colocación de bolsas en seco; C) y D) colocación de bolsas con presencia de agua en la cárcava.

En la obra de Palo Seco y dada la presencia de agua, fue necesario trabajar en forma conjunta con la retroexcavadora y el camión. Mientras se iba construyendo el terraplén, el mismo era revestido en forma simultánea (Foto 24C y 24D), para evitar que el agua se llevara el material depositado.

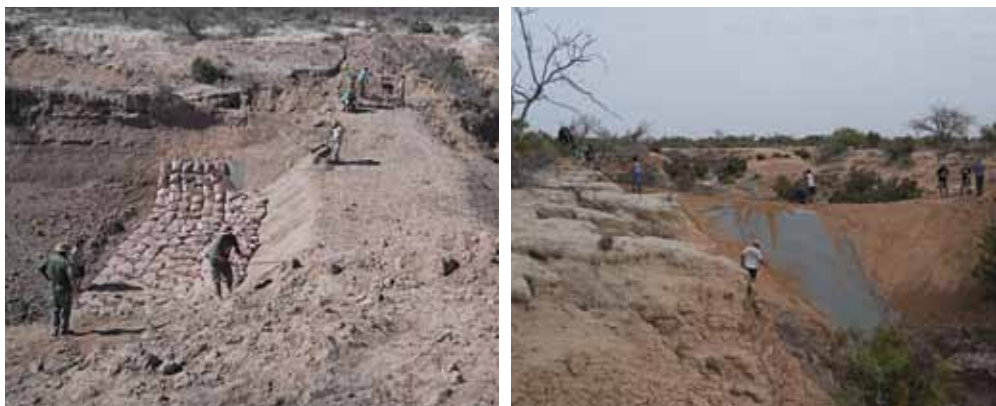
**Figura 25.-** Revestimiento final del terraplén.

Para terminar el revestimiento del terraplén, se cubrió la membrana geotextil y las bolsas de plastillera con tierra (Figura 25), de forma de proteger estos materiales de la acción del sol, granizo y del tránsito de animales.

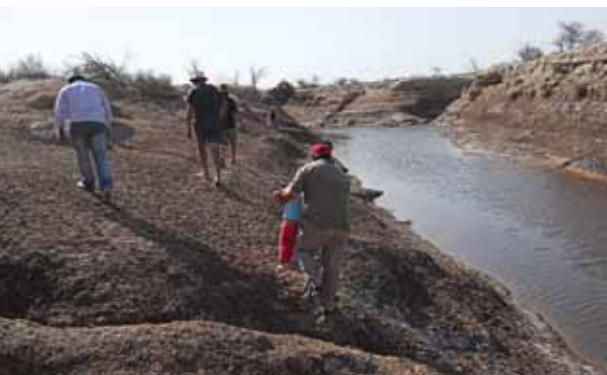
Al llenarse las cárcavas más de lo habitual (como resultado de las obras de restauración), los antiguos abrevaderos utilizados por los animales domésticos se pierden quedando cubiertos por el agua. Esto es un problema, dado que siendo el agua dulce un recurso muy escaso en la región, la atracción de los animales a bajadas y abrevaderos inseguros puede llevarlos a la muerte (Figura 28).

**Figura 28.-** Pérdida de abrevaderos para animales domésticos.

- Crear nuevas bajadas o restaurar las existentes. Las bajadas existentes pueden mejorarse, colocando tierra arcillosa, ramas y monte para compactar la superficie. Se puede utilizar geotextil y cubrir con tierra arcillosa o arena para fijar el suelo
- Cerrar las bajadas que presentan riesgo para los animales
- Repoblar con plantas acuáticas los nuevos reservorios de agua
- Utilizar el agua para riego de huertas familiares
- Seguimiento y control de los terraplenes
- Ajustes en la comunicación de los pobladores con el grupo de técnicos

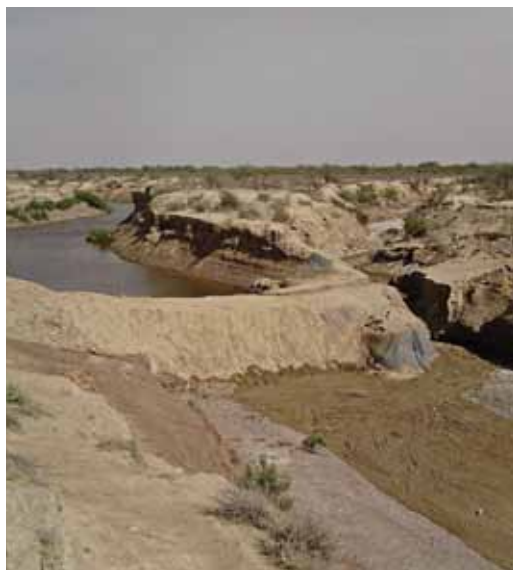
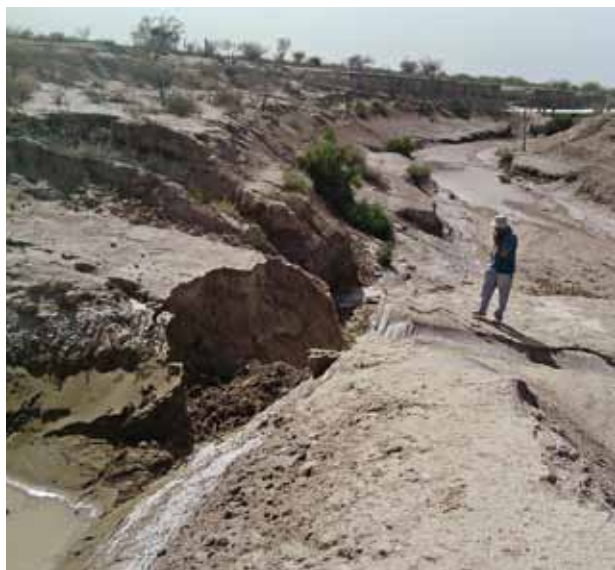
Otra preocupación planteada por los vecinos es que el terraplén ceda y se rompa con el paso del agua por encima del mismo. Al respecto, el 30 de noviembre de 2011 luego de una lluvia de 12 mm, pudimos observar que el terraplén de La Pasarela (El Retamo), había cedido en uno de sus extremos. Esto ocurrió cuando el nivel del agua de una cárcava lateral sobrepasó el terraplén, llevándose una parte del mismo que no estaba revestida con membrana geotextil (Figura 29).

**Figura 29.-** Daño en un extremo del terraplén de La Pasarela ante la ausencia de membrana geotextil.

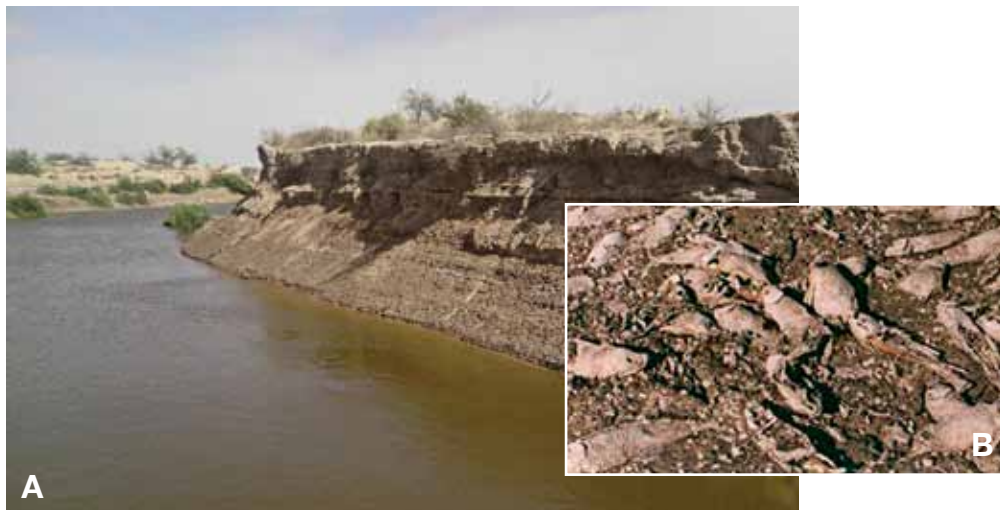
contribuye a renovar el oxígeno del agua. Además con el paso del tiempo las aguas se salinizan. Si en estas cárcavas habitan peces, se mueren y el agua se hecha a perder (Figura 30).

**Figura 30.-** Descomposición del agua: A) agua estancada en una cárcava y B) peces que quedan atrapados en estos ambientes y se mueren.

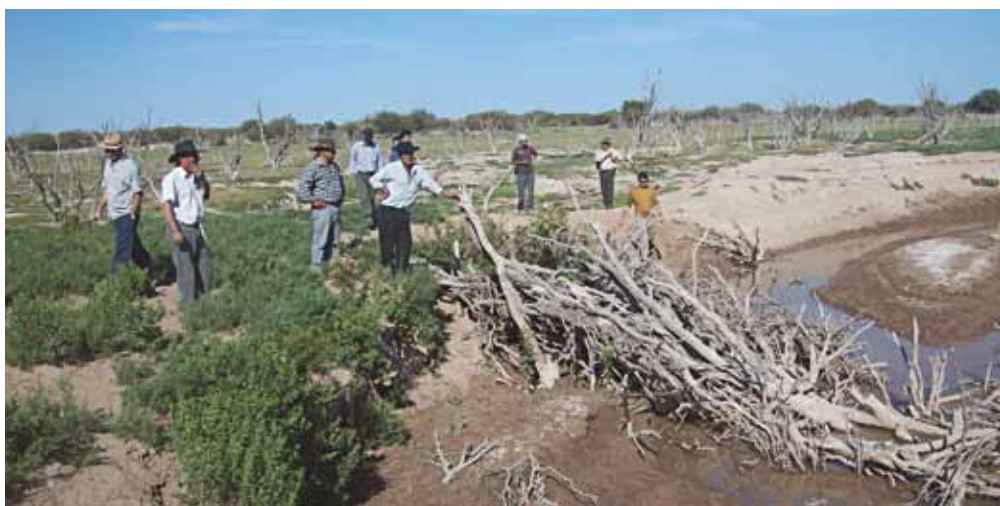
**Figura 4.-** en el sector “Corral de Julia” se observa un pie de gallo hecho con ramas y palos para levantar el nivel de base de un curso de agua del bañado.
